# DAMPIERRE-le-CHÂTEAU

**30-07-1912.** (AD. Marne, 11U 555).

Affaire entre Auguste-Aimé François (demandeur) et Emile Charpentier, à Dampierre-le-Château pour règlement d'eau.

Affaire Charpentier contre Auguste François meunier à Dampierre-le-Château.

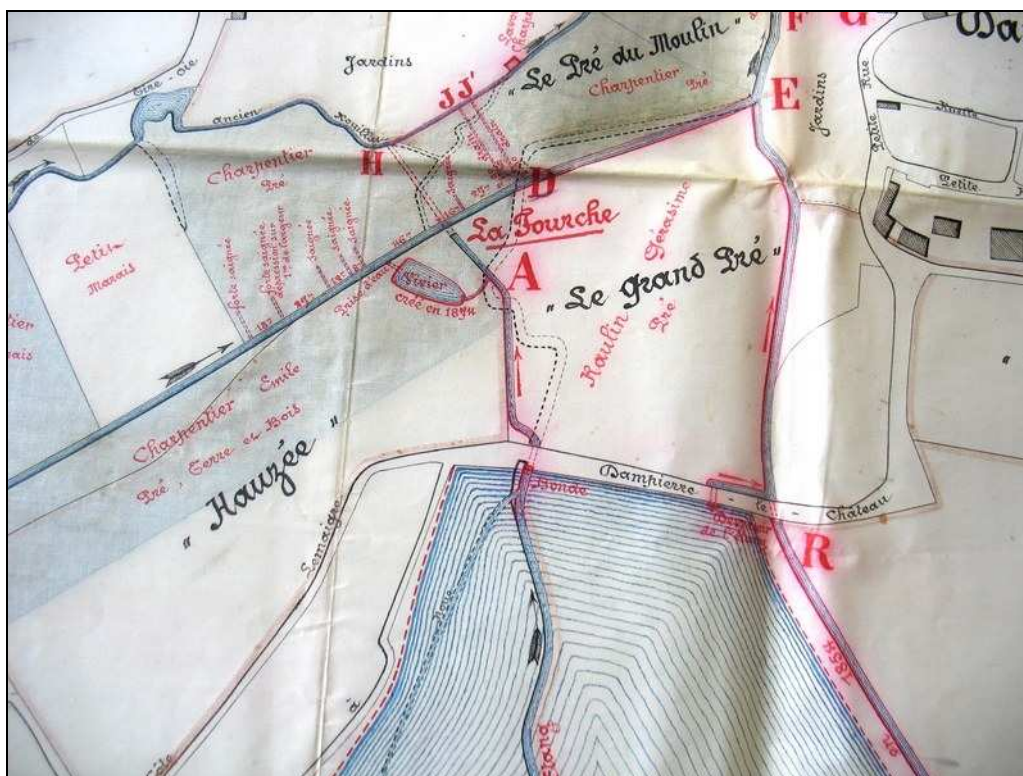
1° une dérivation de 1.210 m de long de l'Yèvre, creusée en 1854 entre les points B, C, E lors de la création de l'étang de Dampierre.

2° par les eaux de la nouvelle rivière, ou nouveau Roullat, canal établi en vertu de la convention du 06-10-1793.

Il y a lieu de remarquer que le canal d'amenée AD, DE indiqué sur le plan en pointillé noir, et les parties EF, FG qui le continuent (en traits pleins noirs) ont été creusés de main d'homme avant 1793, pour l'alimentation du dit moulin, dont la chute est d'environ 2.60 m, donnant alors une force motrice de 15 chevaux vapeur.

Le canal du Rouillat est maintenant envasé. Il se jetait autrefois, au point a, dans le canal primitif d'amenée du moulin de Mr François ; rectifié plus tard suivant le tracé aCE limité de lignes pleines en rouge.

Afin de permettre à Mr Charpentier d'avoir une eau courante dans son vivier, on pourrait l'autoriser à établir dans le Rouillat une 2<sup>e</sup> prise d'eau, au niveau légal de la retenue du moulin (= 150 m d'altitude), et en prenant les précautions nécessaires pour éviter les pertes d'eau.

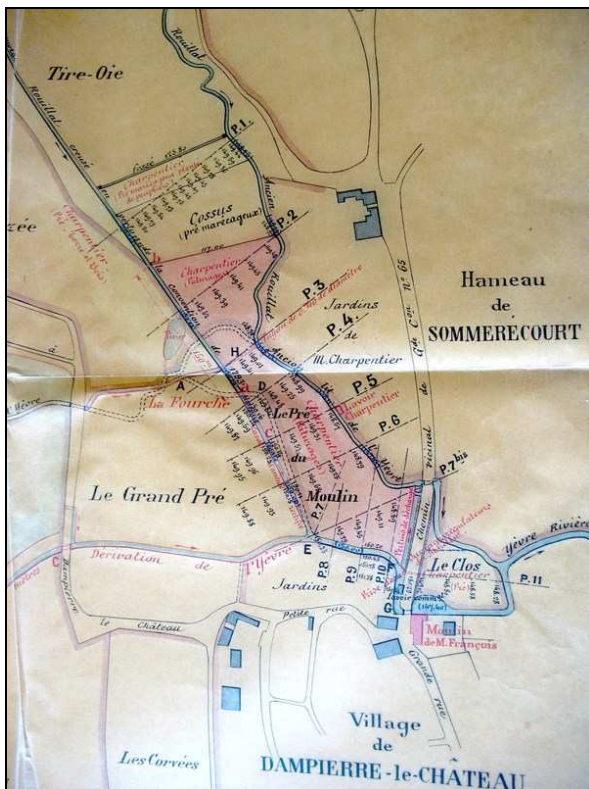
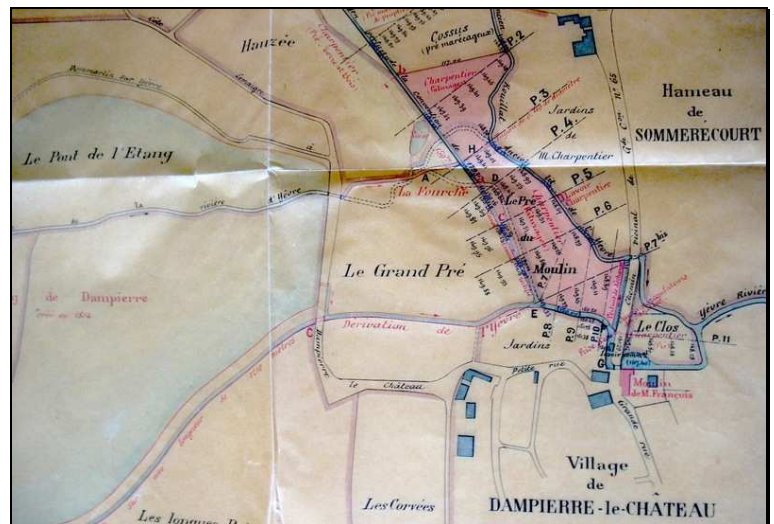
**26-01-1914.** (AD. Marne, 11U 555).

Au sujet de la création par François du canal joignant La Yèvre au fossé d'évacuation de l'étang : dire si les ouvrages ne sont pas la cause des débordements et dégradations aux prés du Sr Charpentier.

Toutefois ce barrage est construit d'une manière précaire, et ne peut résister qu'imparfaitement à la pression de l'eau, qui a déjà corrodé la rive nord du canal, et fait une brèche par laquelle de l'eau s'échappe encore dans le canal b-a.

Il paraît très urgent de consolider ce barrage et de l'allonger en l'encastant plus profondément dans les terres de la rive nord et en aveuglant la brèche déjà faite. Car la rupture est à craindre, dont la conséquence serait la reproduction des débordements par l'irruption des eaux de l'Yèvre dans le canal c-b-a ; le débouché souterrain du canal de fuite de l'étang ne pouvant suffire à l'évacuation immédiate de toutes ces eaux.

En résumé, nous concluons que l'inondation de la propriété Charpentier a eu pour cause l'irruption des eaux de l'Yèvre dans le canal de fuite de l'étang, par le fossé ou canal, pouvert par François, de c en a, latéralement à la chaussée de l'étang, le barrage situé au point b ayant été construit postérieurement.

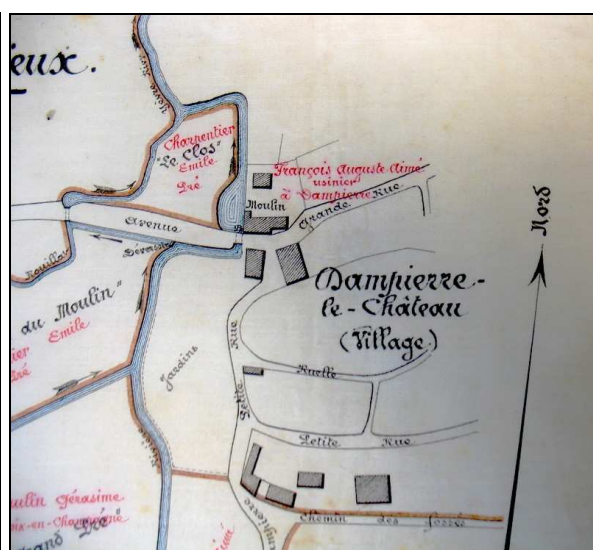
Plan : en noir l'état des lieux primitif, en rouge les modifications apportées.

*Il est à remarquer d'ailleurs que, si le canal de fuite de l'étang est fort profond et présente une assez grande pente, les eaux qui s'y écoulent passent sous le Rouillat par un aqueduc*

souterrain, en buses de béton, dont le débit a été calculé en vue de l'évacuation des seules eaux de l'étang ; et que ce débit ne pouvait suffire au surcroît d'eau amené de l'Yèvre par le canal du Sr François.

La bonde de l'étang étant complètement fermée et ne laissant échapper aucun courant d'eau, nous concluons que ce sont les seules eaux de l'Yèvre (amenées par ce canal) qui ont déterminé les inondations dont se plaint Mr Charpentier.

Les eaux en ayant été congelées, il reste encore des glaçons au sol... et les détritits amenés par les eaux (en pointillé : les limites extrêmes de l'inondation).

Postérieurement à l'inondation, Mr François a établi un barrage au point b, pour retenir les eaux s'échappant de l'Yèvre dans le canal ouvert par lui. Et c'est sans doute en même temps qu'il aurait ouvert le tronçon de fossé b-d, pour ramener l'eau à l'Yèvre.
